Alumiinihitausta ilman sähköä

Alumiinisen koneenosan murtumista tai muuta alumiinirakenteen vauriota pidetään helposti lopullisena. TIG-hitsauksella voi toki korjata alumiinia, mutta tällöin tarvitaan kalliit koneet ja osaamista. Techno Weld -sulahitausta tarjoaa vaihtoehdon.

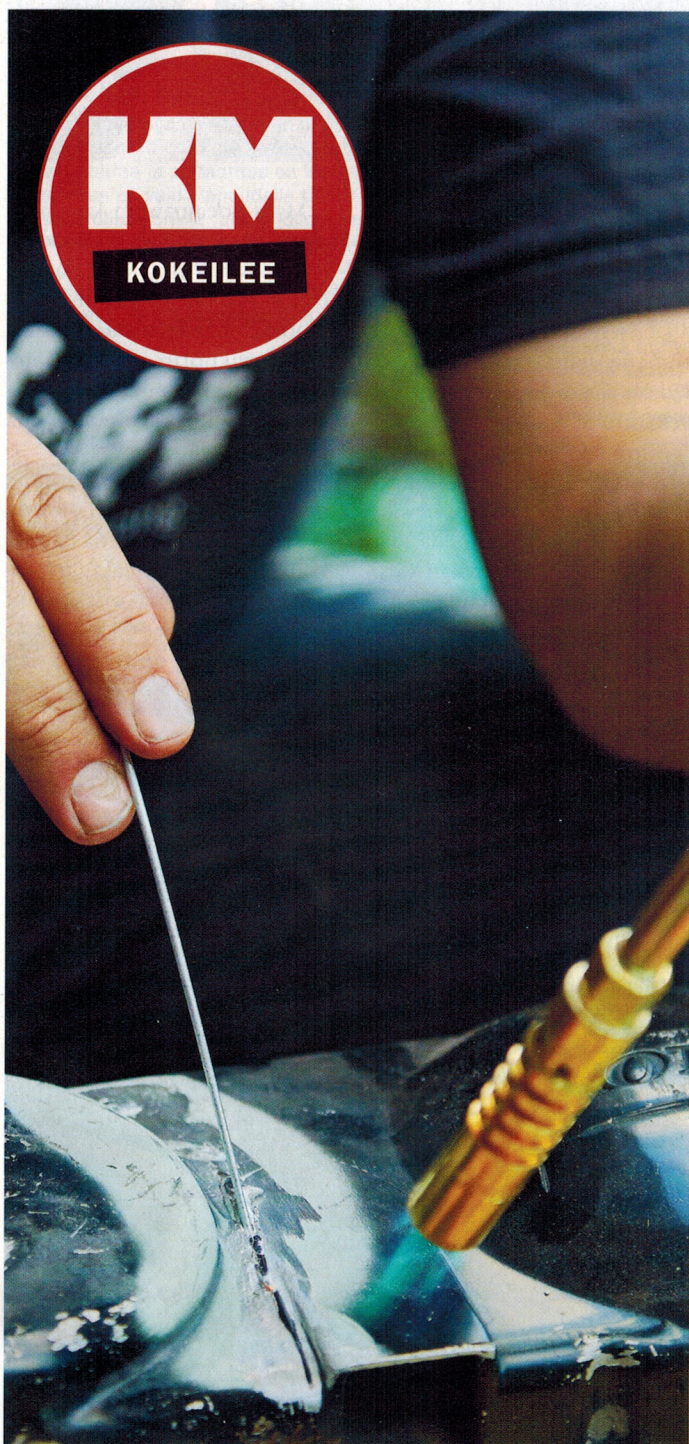
Lämmityksen yhteydessä korjattavan metallin pintaan syntyvän oksidikerroksen rikkominen on tärkeä työvaihe. Myyntipakkauksesta löytyy teräspuikko, jolla oksidikerrosta raaputetaan jo sulaneen korjausaineen läpi.

Lisäaineen ollessa vielä sulaa, liitospintoihin kuumennettaessa syntynyt oksidikerros on raaputettava rikki. Raaputtamista varten sulahitsauspuikkojen mukana tulee parinkymmenen sentin pituinen jaloteräspanu.

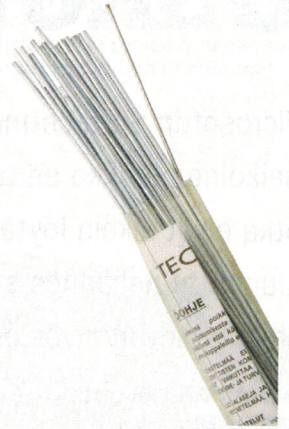
Techno Weld -lisäaine on valettu puikoiksi. Pinnan epätasaisuudella ei ole merkitystä, sillä muodon tarkoituksena on ainoastaan helpottaa korjausaineen annostelua.
